# INFORME TÉCNICO

## DE INSPECCIÓN DE INMUEBLE

| Dirección | 30 Norte 456 |
| Comuna | Talca |

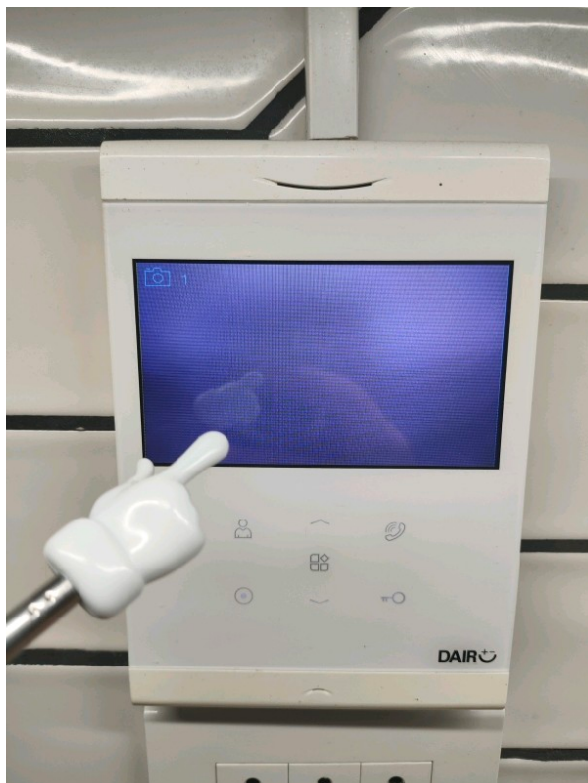
| OBSERVACIÓN<br>N°1 | Recinto<br>Acceso | Criterio<br><b>GRAVE</b> |

| Elemento | Cámara de citofono | Hallazgo | Mal funcionamiento |

| Observación | No funciona bien la cámara |

| Observación | No funciona bien la cámara |
|---|---|
| Recomendación | Chequear garantía del equipo y cambiar. |

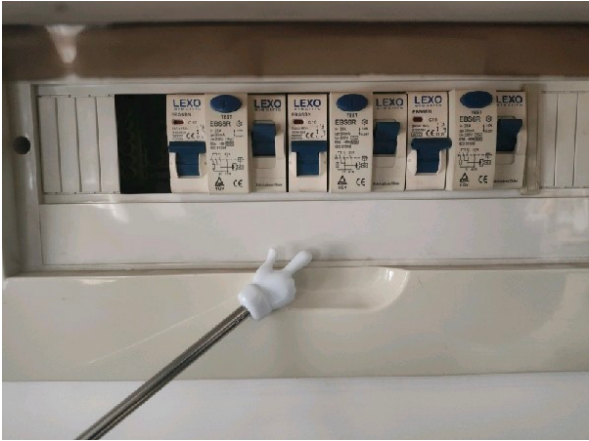
| OBSERVACIÓN<br>Nº2 | Recinto<br>Acceso | Criterio<br><b>IMPORTANTE</b> |

| Elemento | Tablero | Hallazgo | Falta de elemento |

| Observación | No cumple la normativa actual 2026. Falta distinción de recintos, % para nuevos circuitos, luz piloto. | | |

| Recomendación | Utilizar pliegos RIC vigentes el 2021. | | |

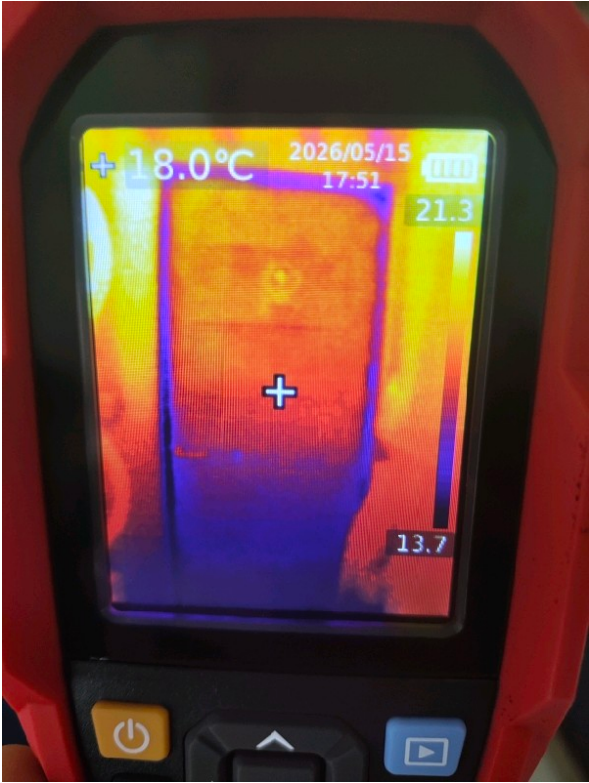
| OBSERVACIÓN<br>Nº3 | Recinto<br>Acceso | Criterio<br><b>IMPORTANTE</b> |

| Elemento | Puerta | Hallazgo | Alto puente térmico en el acceso |

| Observación | Alto puente térmico en el acceso |

| Recomendación | Añadir burletes |

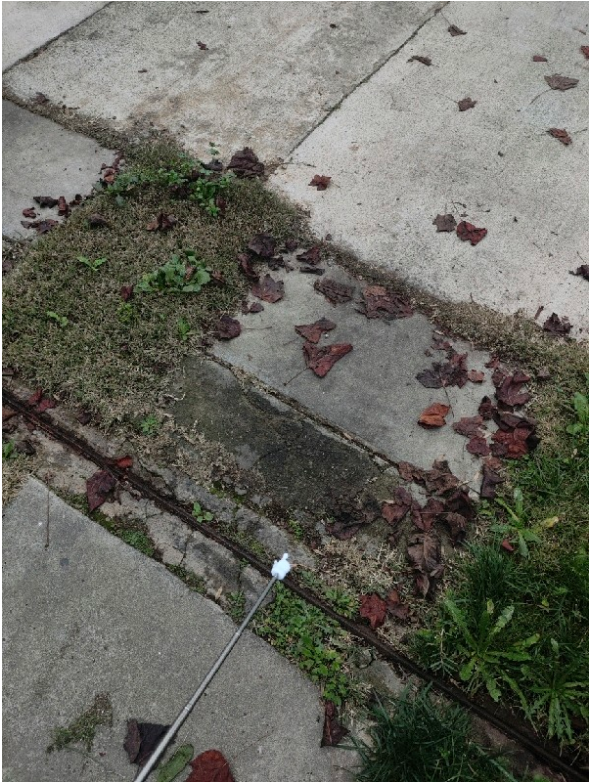
| OBSERVACIÓN<br>N°4 | Recinto<br>Acceso | Criterio<br><b>IMPORTANTE</b> |

| Elemento | Piso | Hallazgo | Desnivel |

| Observación | Palmeta rota y hundida en acceso | | |

| Recomendación | Importante revisar ya que puede afectar alguna instalación subterráneo como el gas | | |

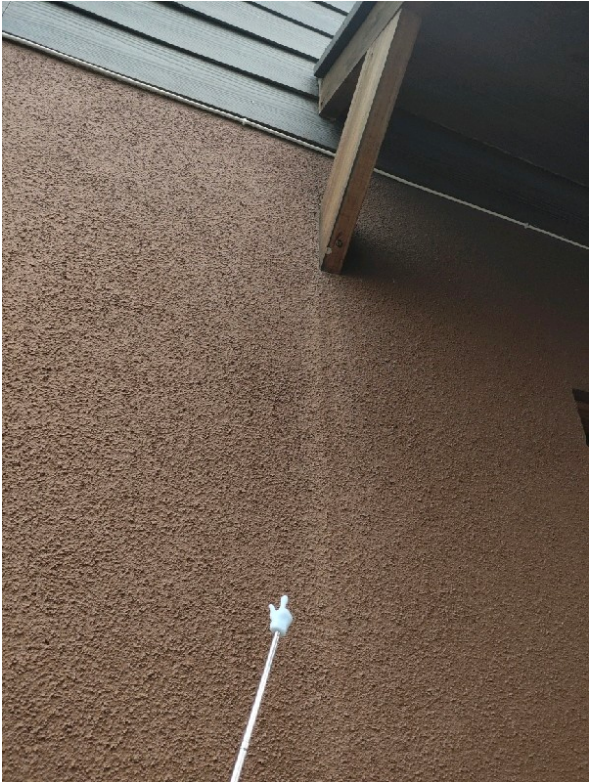
| OBSERVACIÓN<br>Nº5 | Recinto<br>Acceso | Criterio<br><b>ESTÉTICA</b> |

| Elemento | Muro | Hallazgo | Mancha |

| Observación | Mancha de lluvia en fachada de acceso |

| Recomendación | En caso de ser agua de lluvia tratar de limpiar, de lo contrario se debe pintar paño completo. |

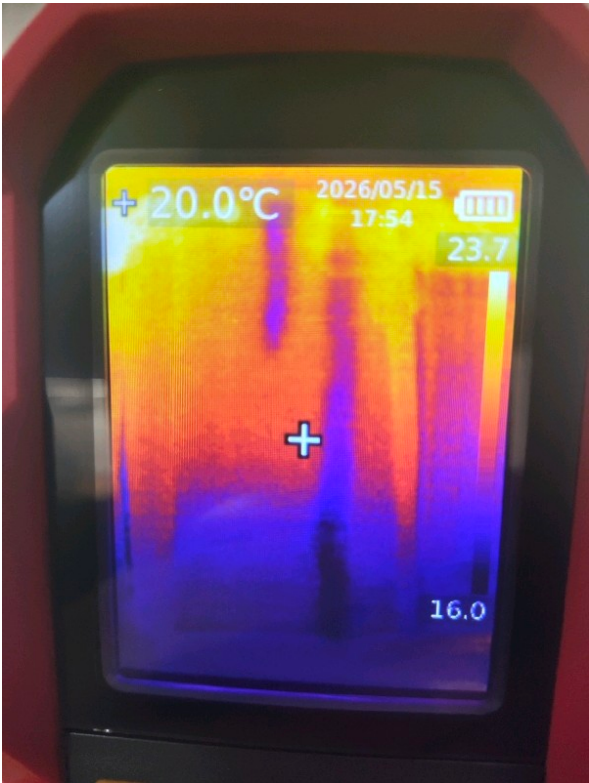
| OBSERVACIÓN<br>N°6 | Recinto<br>Living | Criterio<br>IMPORTANTE | |

| Elemento | Muro | Hallazgo | Falta de material |
| Observación | Falta condicionamiento térmico en muro | | |

| Recomendación | Situación compleja que deber ser conversado. Solución es muy destructiva. Se propone inyectar espuma. | | |

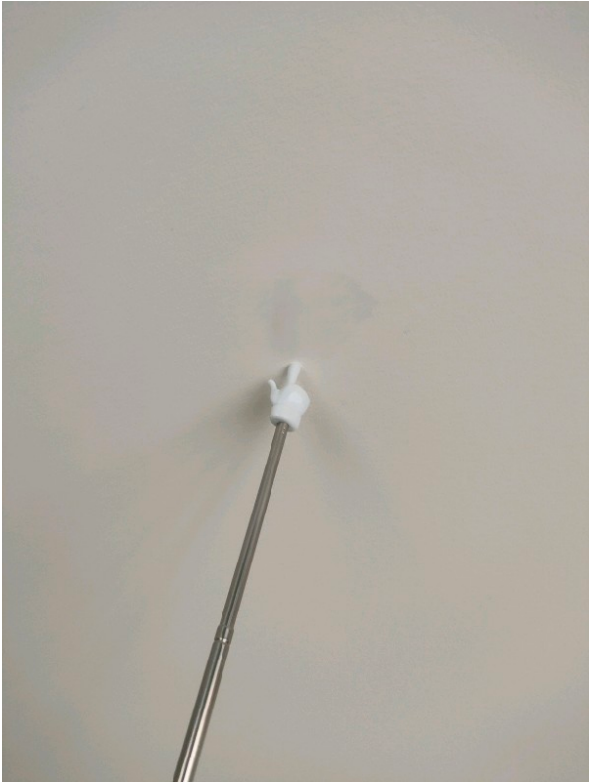
| OBSERVACIÓN<br>Nº7 | Recinto<br>Living | Criterio<br><b>ESTÉTICA</b> |

| Elemento | Cielo | Hallazgo | Mancha |

| Observación | Mancha pintura cielo |

| Recomendación | Pintar cielo completo, de lo contrario se verán manchas. |

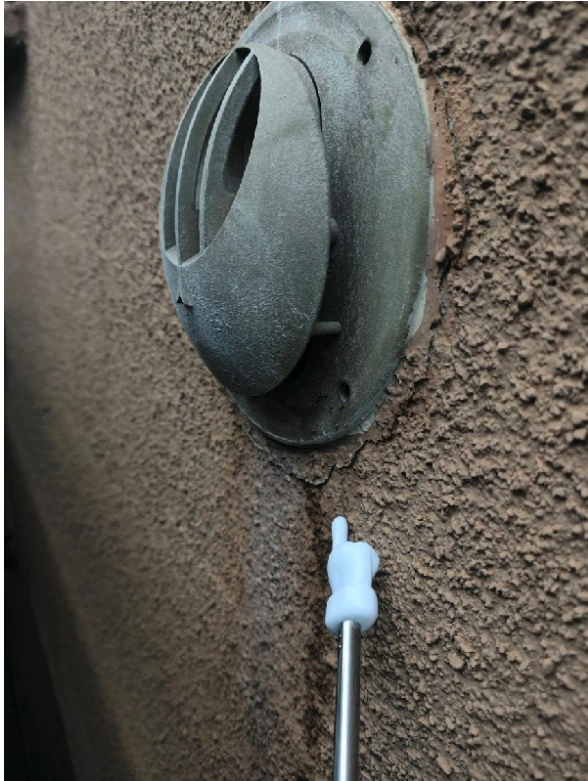
| OBSERVACIÓN<br>N°8 | Recinto<br>Living | Criterio<br><b>ESTÉTICA</b> |

| Elemento | Muro | Hallazgo | Mancha |

| Observación | Extractor del calefactor genera manchas |

| Recomendación | Quitar, reparar, sellar y pintar. |

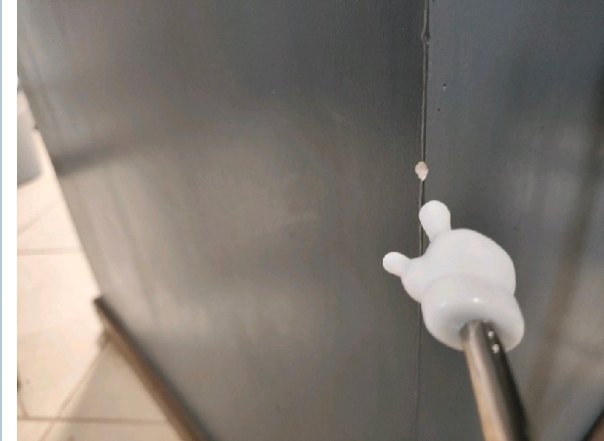
| OBSERVACIÓN<br>N°9 | Recinto<br>Comedor | Criterio<br>ESTÉTICA |

| Elemento | Mueble | Hallazgo | Piquete |

| Observación | Piquete en esquina de mesón de cocina |

| Recomendación | Volver a estucar y pintar. |

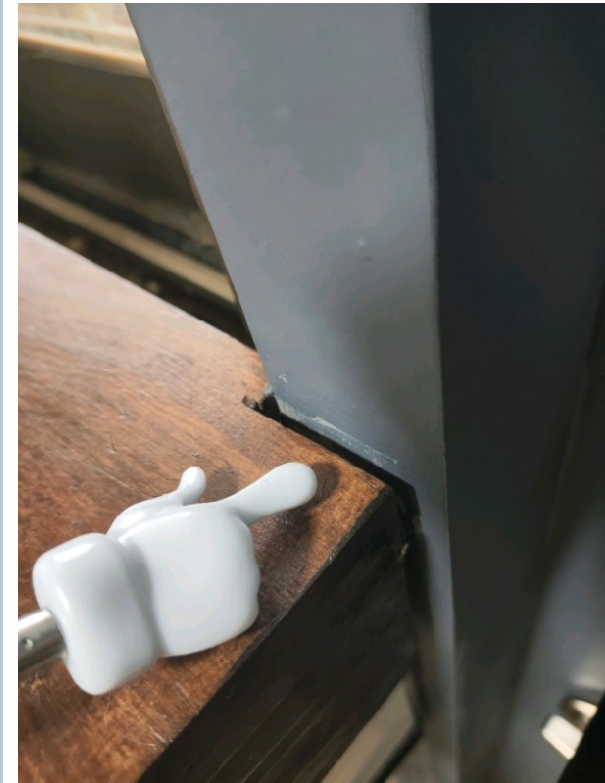
| OBSERVACIÓN<br>N°10 | Recinto<br>Cocina | Criterio<br>IMPORTANTE |

| Elemento | Ventana | Hallazgo | Mal sello |

| Observación | Falta sello |

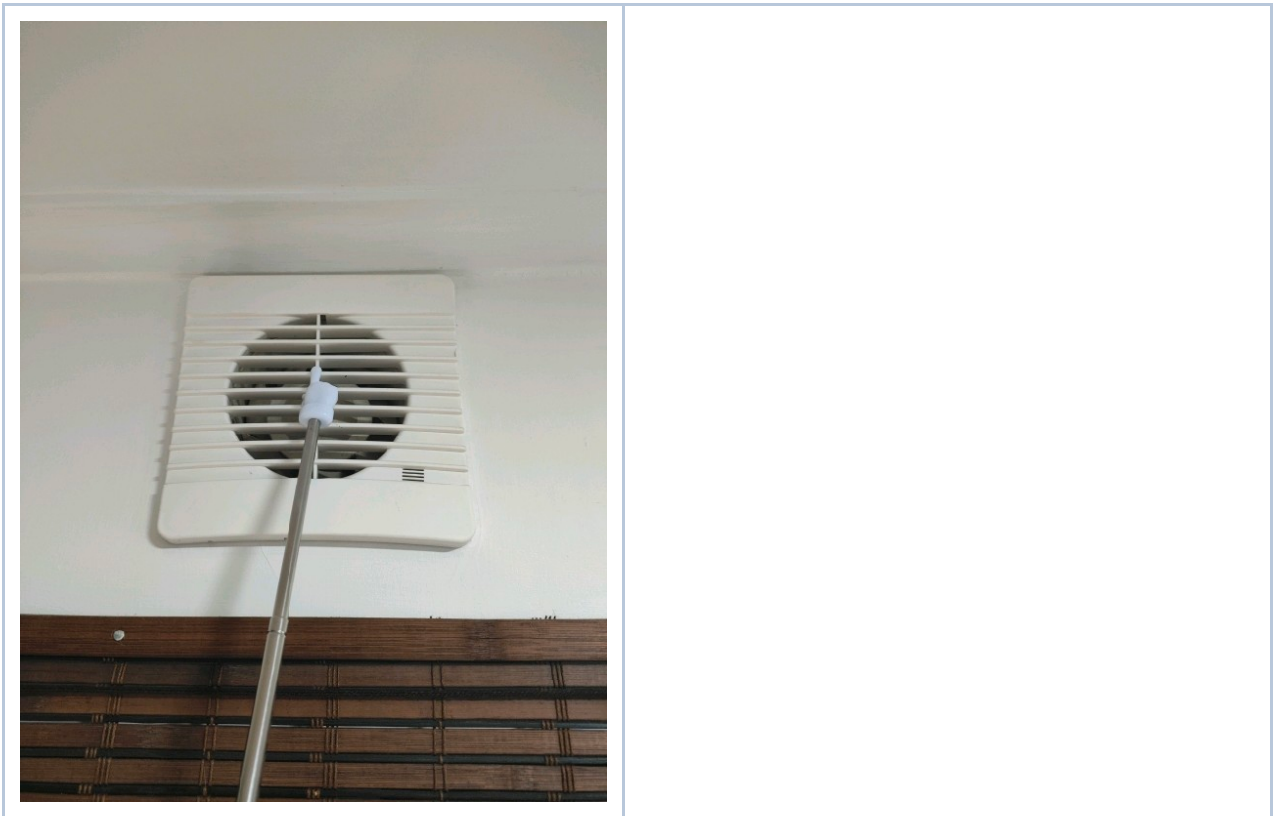
| OBSERVACIÓN<br>N° 11 | Recinto<br>Cocina | Criterio<br><b>IMPORTANTE</b> |

| Elemento | Viga | Hallazgo | Mal funcionamiento |

| Observación | No funciona el extractor |

| Recomendación | Consultar garantía del producto y reemplazar. |

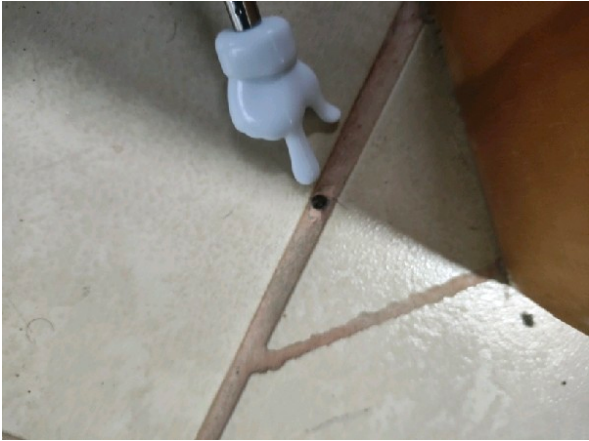
| OBSERVACIÓN<br>N°12 | Recinto<br>Cocina | Criterio<br><b>IMPORTANTE</b> |

| Elemento | Piso | Hallazgo | Falta de material |

| Observación | Falta fragüe |

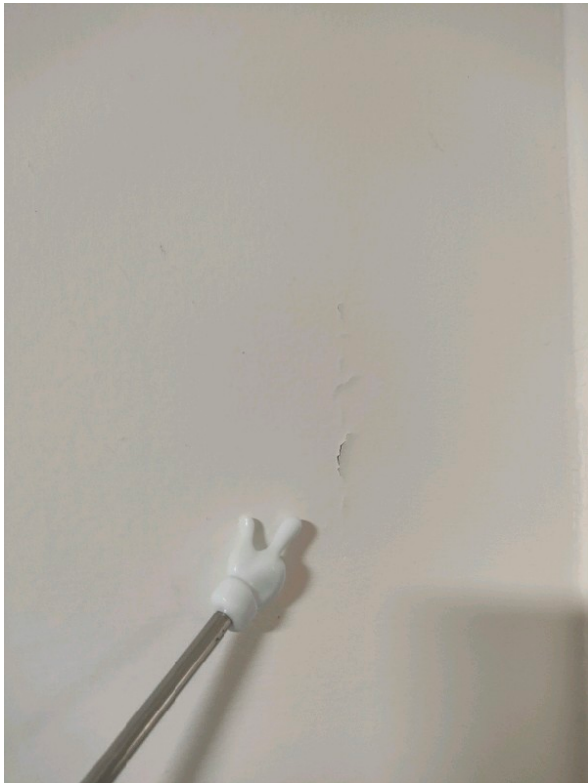
| OBSERVACIÓN<br>N°13 | Recinto<br>Cocina | Criterio<br><b>ESTÉTICA</b> |

| Elemento | Muro | Hallazgo | Sopladura |

| Observación | Pintura soplada |

| Recomendación | Importante remover pintura suelta y rellenar antes de volver a pintar |

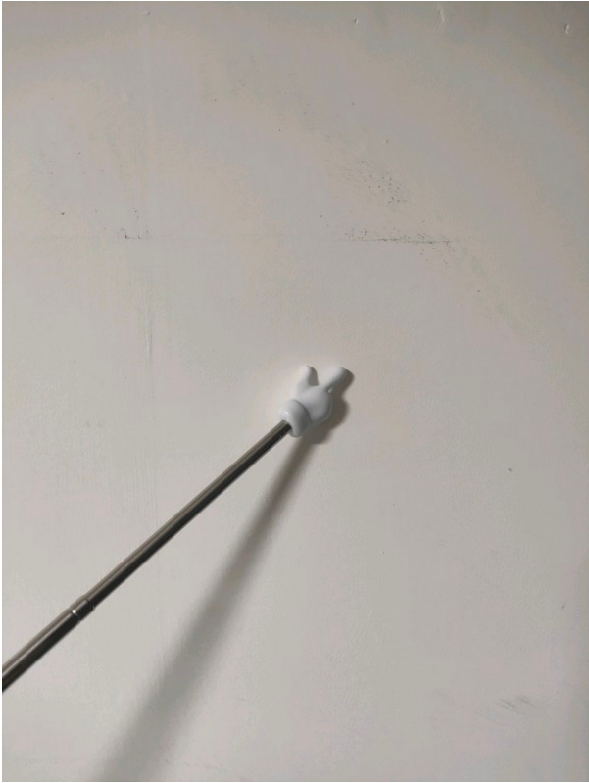
| OBSERVACIÓN<br>N°14 | Recinto<br>Cocina | Criterio<br><b>ESTÉTICA</b> |

| Elemento | Cielo | Hallazgo | Mancha |

| Observación | Mancha en la parte superior izquierda del refrigerador |

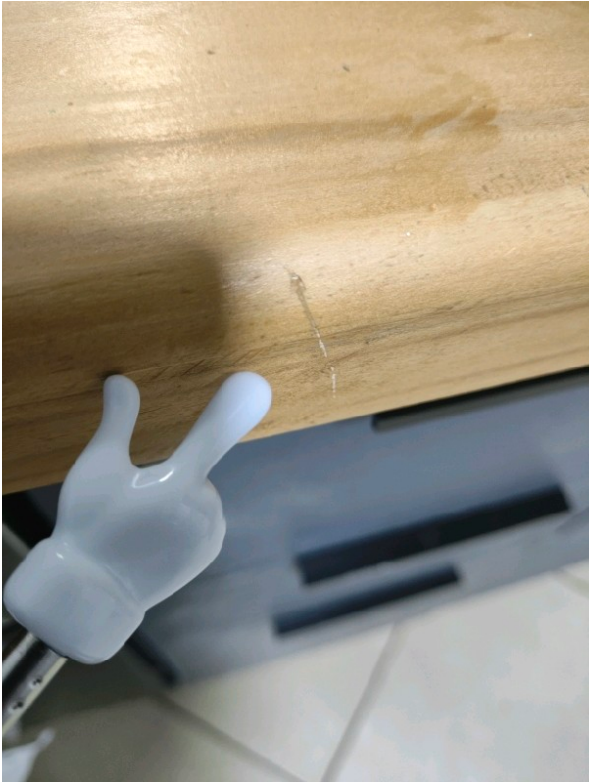
| OBSERVACIÓN<br>N°15 | Recinto<br>Cocina | Criterio<br><b>ESTÉTICA</b> |

| Elemento | Cubierta | Hallazgo | Rayado |

| Observación | Raya en el mesón de la cocina | | |

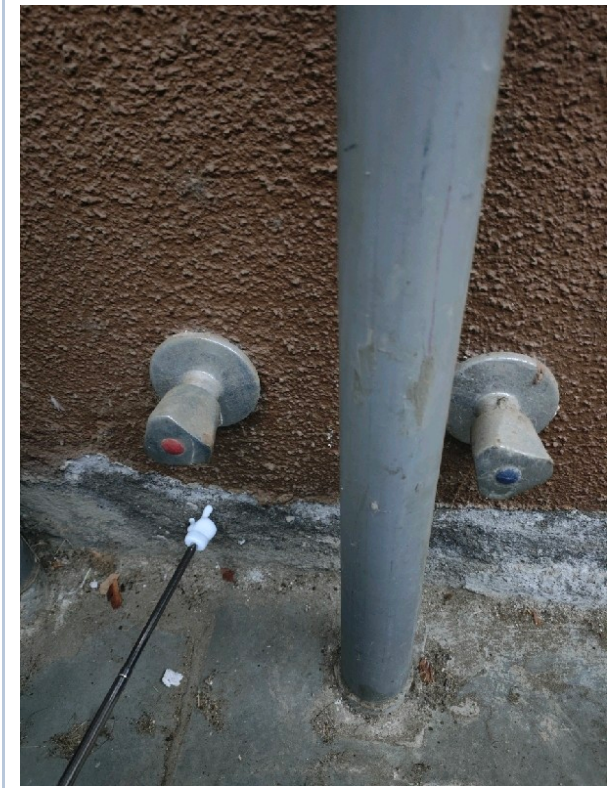
| OBSERVACIÓN<br>N°16 | Recinto<br>Logia | Criterio<br><b>IMPORTANTE</b> | |

| Elemento | Muro | Hallazgo | Humedad |
| Observación | Eflorescencias de alguna filtración probablemente | | |

| Recomendación | Picar y encontrar la fuga de agua | | |

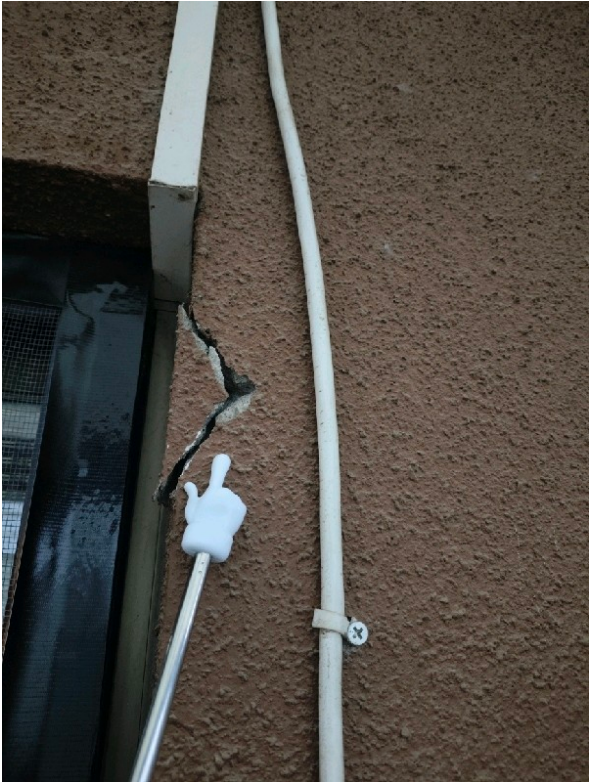
| OBSERVACIÓN<br>N°17 | Recinto<br>Logia | Criterio<br><b>IMPORTANTE</b> |

| Elemento | Ventana | Hallazgo | Sopladura |

| Observación | Rotura del vano por intento de fijación para CCDD | | |

| Recomendación | Reparación con mortero estructural SikaListo Repair Plus | | |

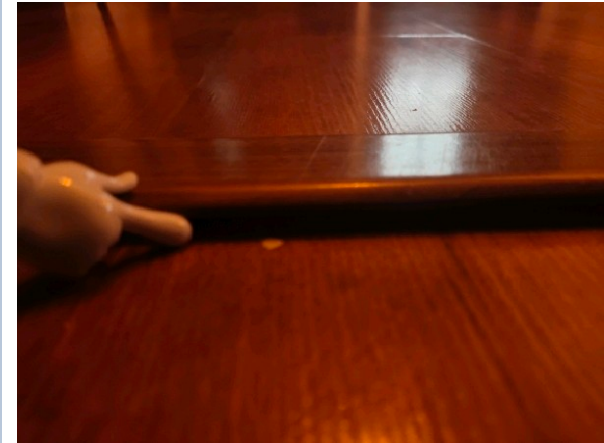
| OBSERVACIÓN<br>N°18 | Recinto<br>Pasillo | Criterio<br>IMPORTANTE |

| Elemento | Piso | Hallazgo | Desnivel |

| Observación | Cubrejunta mal instalada, con demasiada diferencia entre el piso flotante. Puede causar que se salga al transitar |

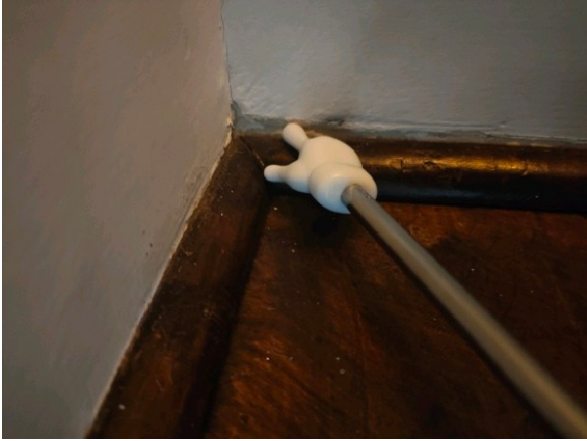
| OBSERVACIÓN<br>N°19 | Recinto<br>Escalera | Criterio<br><b>ESTÉTICA</b> |

| Elemento | Guardapolvo | Hallazgo | Mala terminación |

| Observación | Mala terminación |

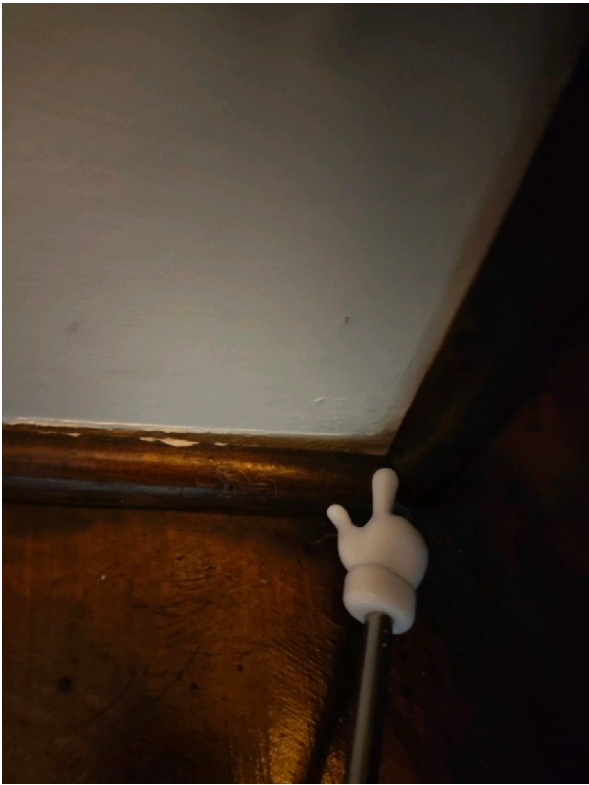
| OBSERVACIÓN<br>N°20 | Recinto<br>Escalera | Criterio<br><b>ESTÉTICA</b> |

| Elemento | Guardapolvo | Hallazgo | Mala terminación |

| Observación | Mala terminación |

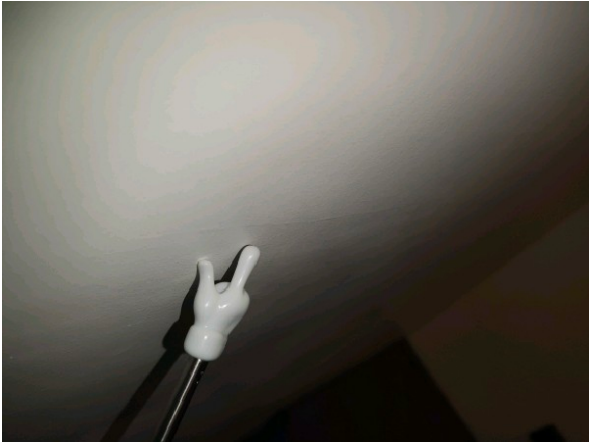
| OBSERVACIÓN<br>N°21 | Recinto<br>Escalera | Criterio<br><b>ESTÉTICA</b> |

| Elemento | Muro | Hallazgo | Fisura |

| Observación | Fisura debido al volcapol |

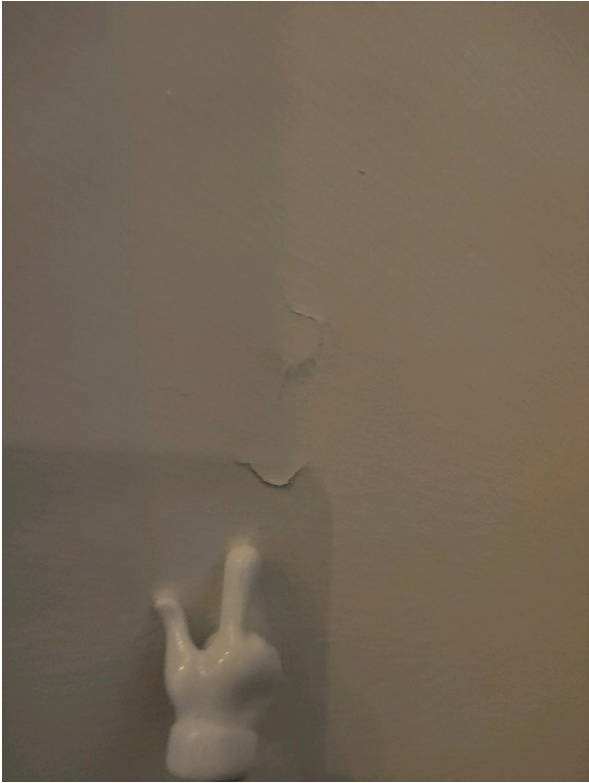
| OBSERVACIÓN<br>N°22 | Recinto<br>Escalera | Criterio<br><b>ESTÉTICA</b> |

| Elemento | Muro | Hallazgo | Fisura |

| Observación | Cabeza de tornillo visible |

| Recomendación | Importante atornillar al ras de muro antes de reparar, de lo contrario volverá a sobresalir imperfección. |

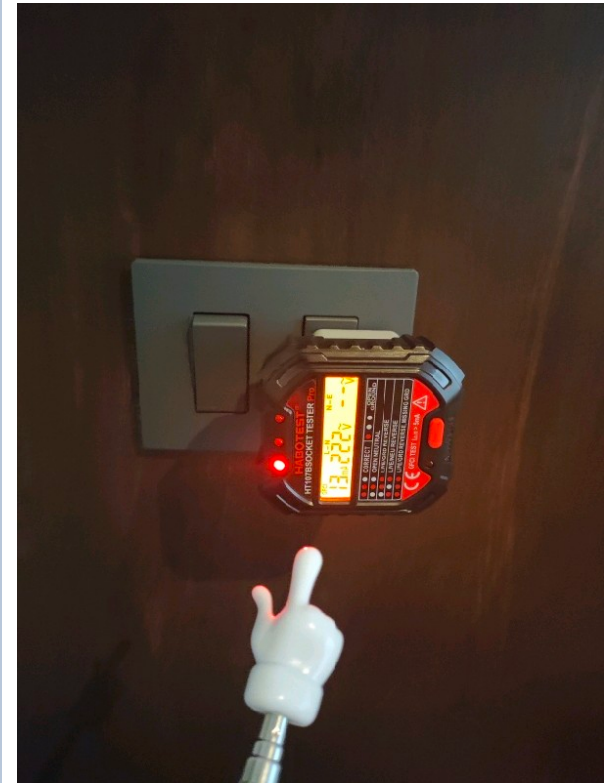
| OBSERVACIÓN<br>N°23 | Recinto<br>Dormitorio Principal | Criterio<br><b>GRAVE</b> |

| Elemento | Muro | Hallazgo | Mal funcionamiento |

| Observación | Falta tierra en enchufe izquierdo |

| Recomendación | Reparar a la brevedad, es sencillo de reparar y el peligro es muy grande. |

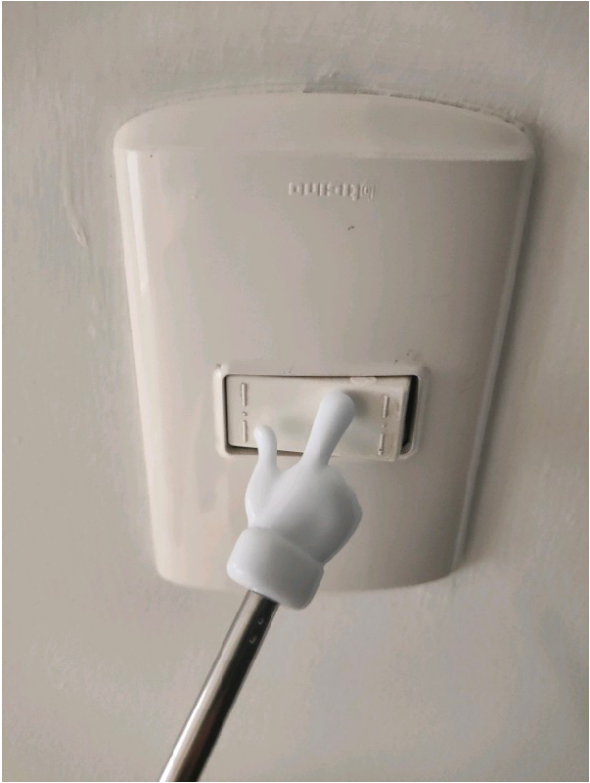
| OBSERVACIÓN<br>N°24 | Recinto<br>Dormitorio Principal | Criterio<br><b>ESTÉTICA</b> |

| Elemento | Interruptor | Hallazgo | Mala terminación |

| Observación | Interruptor con pintura y tapa al revés |

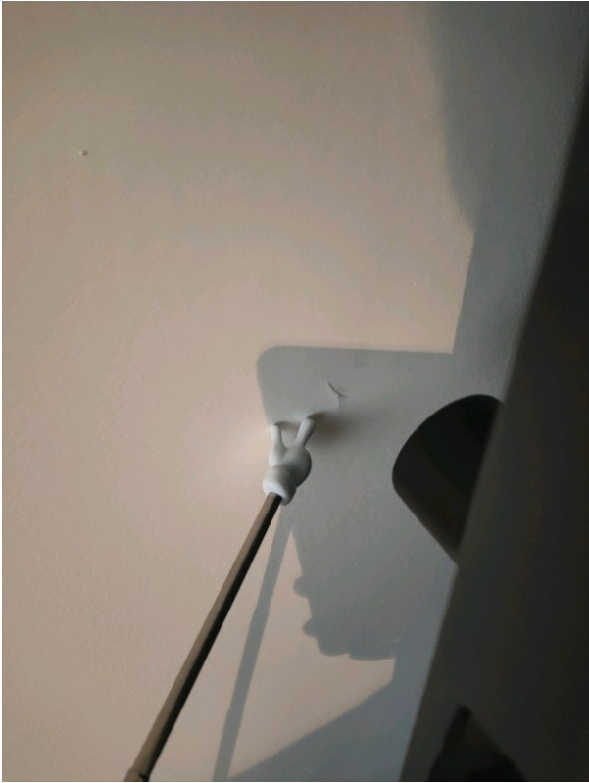
| OBSERVACIÓN<br>N°25 | Recinto<br>Dormitorio Principal | Criterio<br><b>ESTÉTICA</b> |

| Elemento | Muro | Hallazgo | Rayado |

| Observación | Manchado a causa del pomo de la puerta |

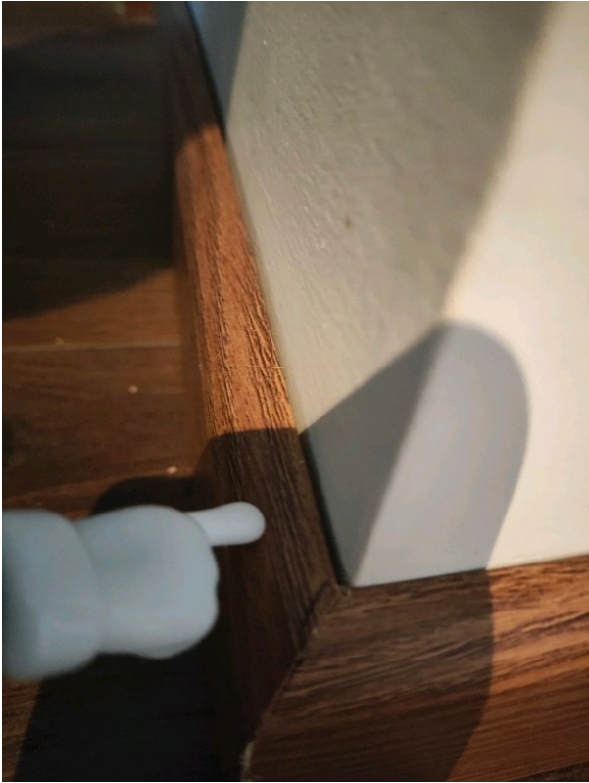
| OBSERVACIÓN<br>N°26 | Recinto<br>Dormitorio Principal | Criterio<br><b>ESTÉTICA</b> |

| Elemento | Guardapolvo | Hallazgo | Mal sello |

| Observación | Falta sello |

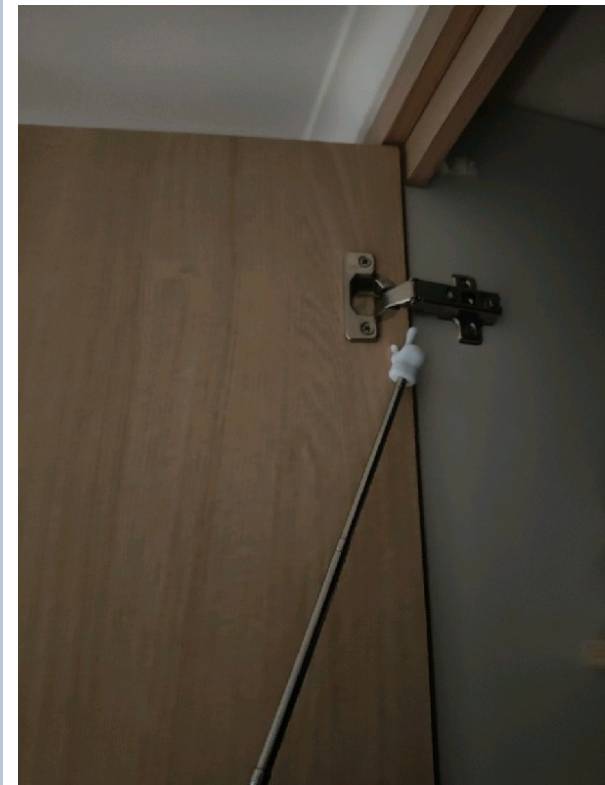
| OBSERVACIÓN<br>N°27 | Recinto<br>Walk In Closet | Criterio<br><b>IMPORTANTE</b> |

| Elemento | Mueble | Hallazgo | Elemento suelto |

| Observación | Bisagra suelta, la puerta tiene juego |

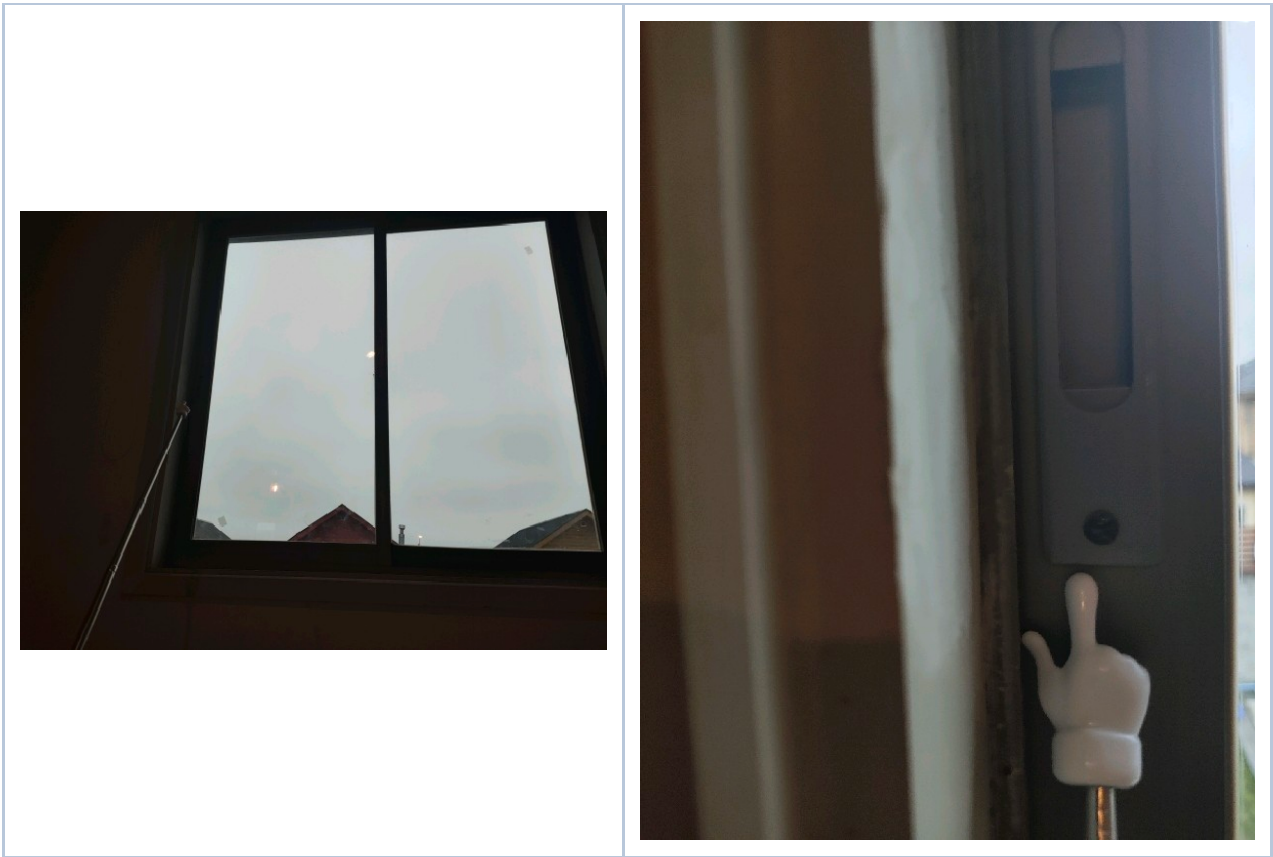
| OBSERVACIÓN<br>N°28 | Recinto<br>Dormitorio 2 | Criterio<br>IMPORTANTE | |

| Elemento | Ventana | Hallazgo | Mal funcionamiento |
| Observación | Ventana no cierra | | |

| Recomendación | Tratar de ajustar pronto, reparación sencilla pero importante de revisar para acondicionamiento térmico. | | |

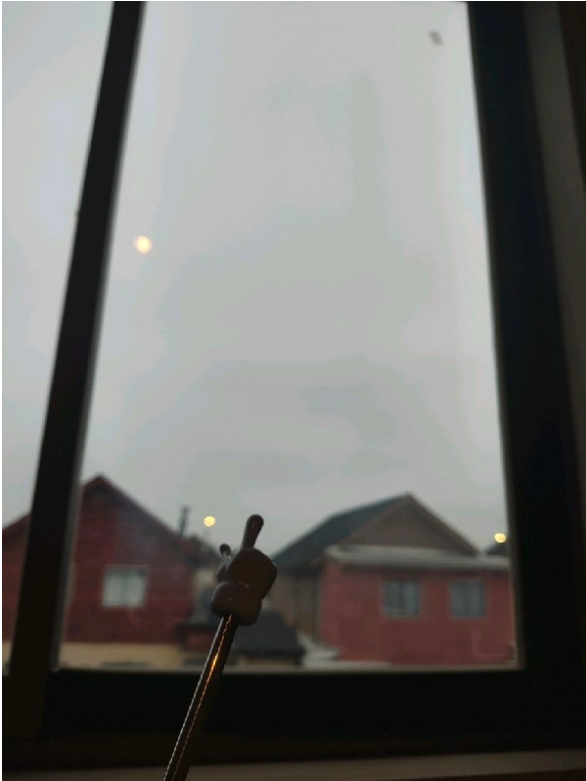
| OBSERVACIÓN<br>N°29 | Recinto<br>Dormitorio 2 | Criterio<br><b>IMPORTANTE</b> |

| Elemento | Ventana | Hallazgo | Mal funcionamiento |

| Observación | Condensación en el interior del termo panel, refleja mala ejecución del elemento |

| Recomendación | Se debe cambiar si o si el cristal por falla en la ejecución. No se recomienda solución en terreno |

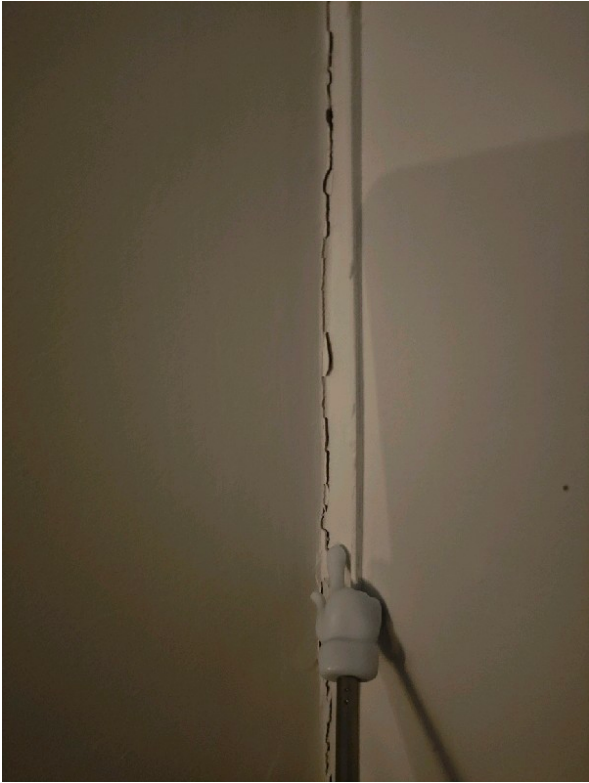
| OBSERVACIÓN<br>N°30 | Recinto<br>Dormitorio 2 | Criterio<br><b>ESTÉTICA</b> |

| Elemento | Muro | Hallazgo | Grieta |

| Observación | Grieta en esquina |

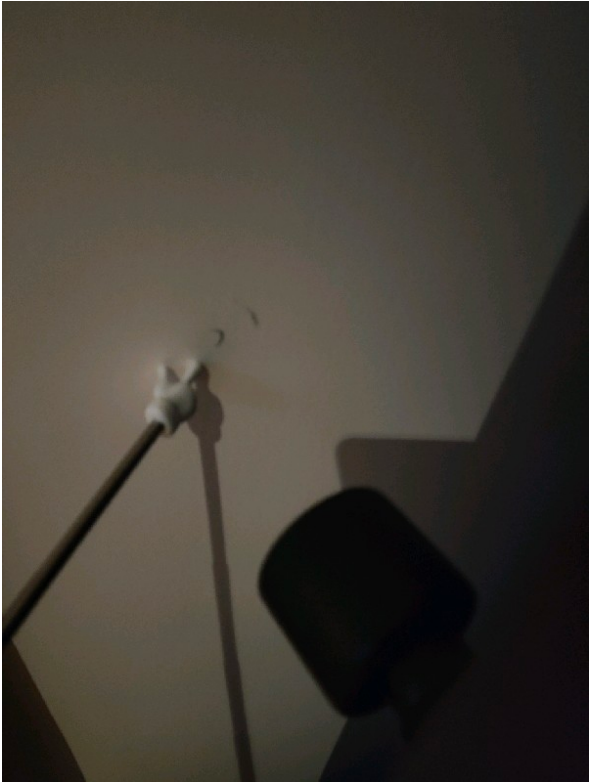
| OBSERVACIÓN<br>N°31 | Recinto<br>Dormitorio 2 | Criterio<br><b>ESTÉTICA</b> |

| Elemento | Muro | Hallazgo | Mancha |

| Observación | Mancha a causa de golpear con el pomo |

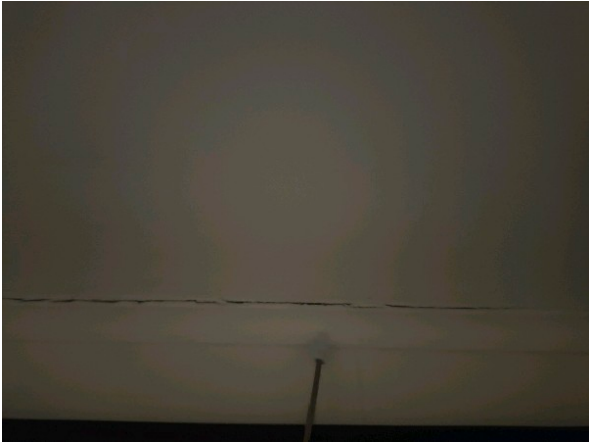
| OBSERVACIÓN<br>N°32 | Recinto<br>Dormitorio 2 | Criterio<br><b>ESTÉTICA</b> |

| Elemento | Ventana | Hallazgo | Grieta |

| Observación | Gran grieta en la cornisa sobre la ventana. |

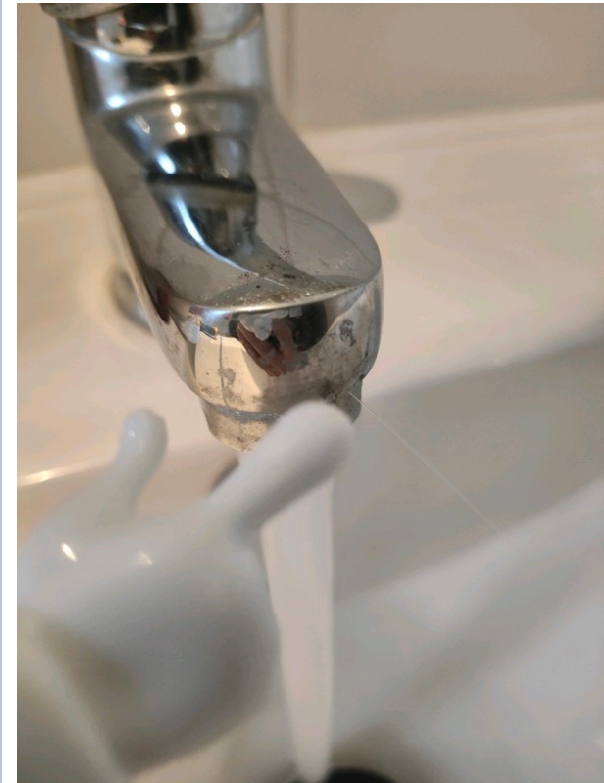
| OBSERVACIÓN<br>N°33 | Recinto<br>Baño Principal | Criterio<br>IMPORTANTE |

| Elemento | Lavamanos | Hallazgo | Mal funcionamiento |

| Observación | Llave lavamanos sucia y con falla en el aireador |

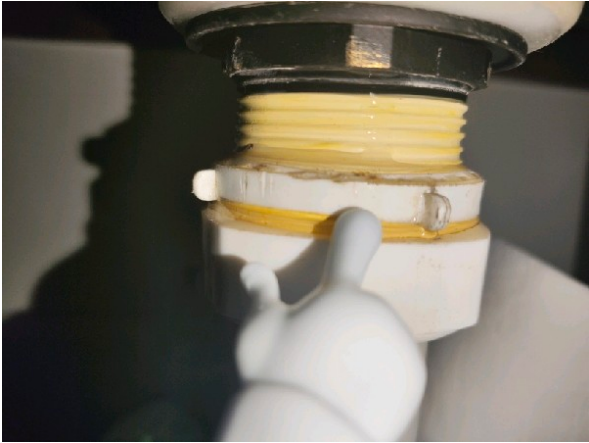
| OBSERVACIÓN<br>N°34 | Recinto<br>Baño Principal | Criterio<br><b>IMPORTANTE</b> |

| Elemento | Lavamanos | Hallazgo | Filtración |

| Observación | Sello mal aplicado en lavamanos |

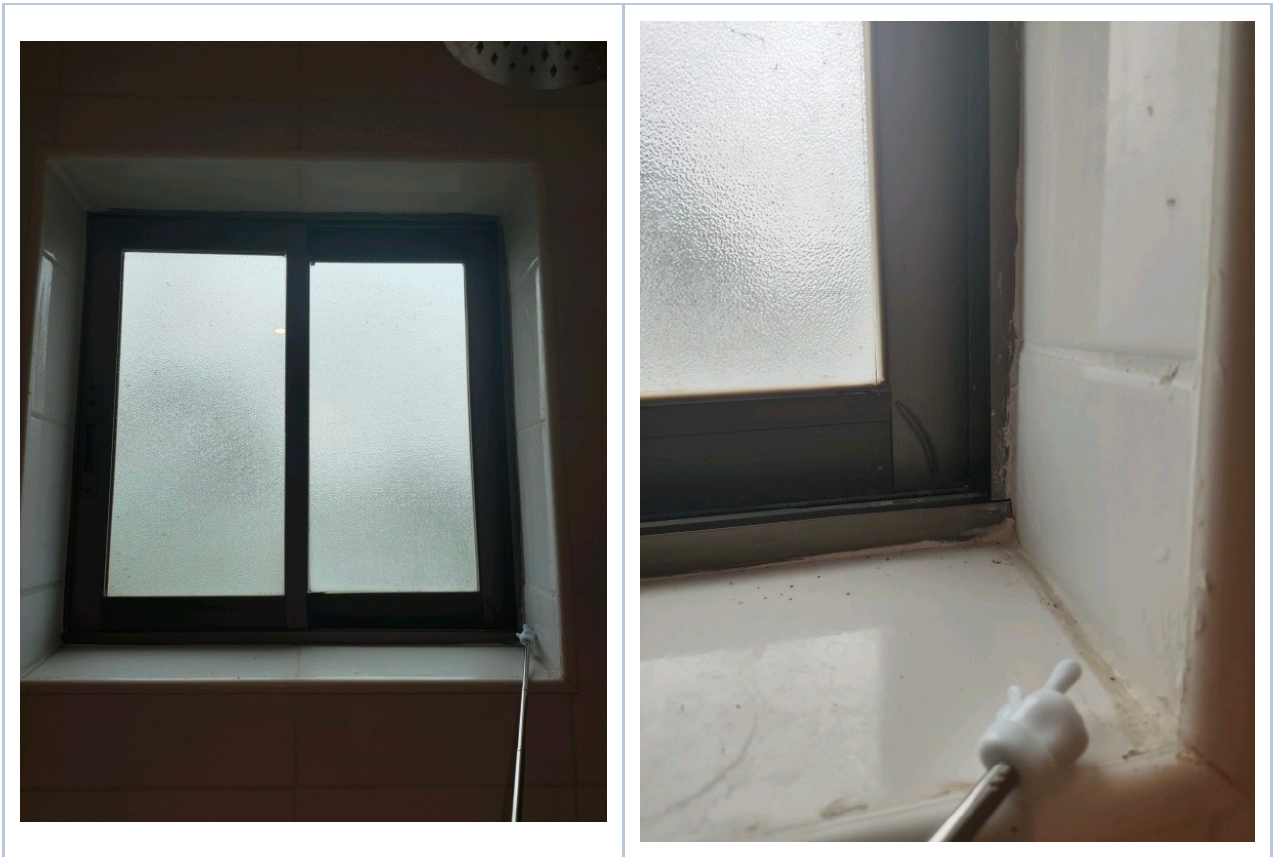
| OBSERVACIÓN<br>N°35 | Recinto<br>Baño Principal | Criterio<br><b>IMPORTANTE</b> | |

| Elemento | Ventana | Hallazgo | Mal sello |
| Observación | Mal sello en todo el entorno de la ventana | | |

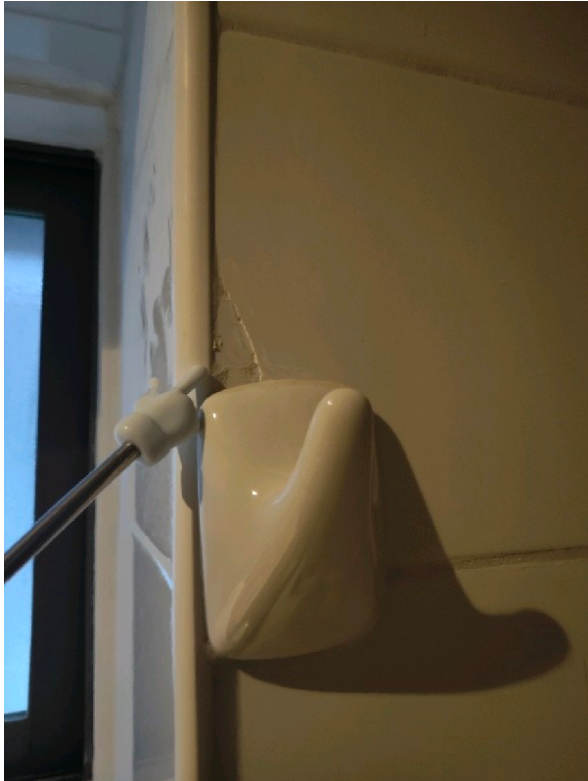
| OBSERVACIÓN<br>N°36 | Recinto<br>Baño Principal | Criterio<br><b>IMPORTANTE</b> |

| Elemento | Muro | Hallazgo | Grieta |

| Observación | Cerámica rota al instalar gancho toalla |

| Recomendación | La única solución es cambiar la cerámica |

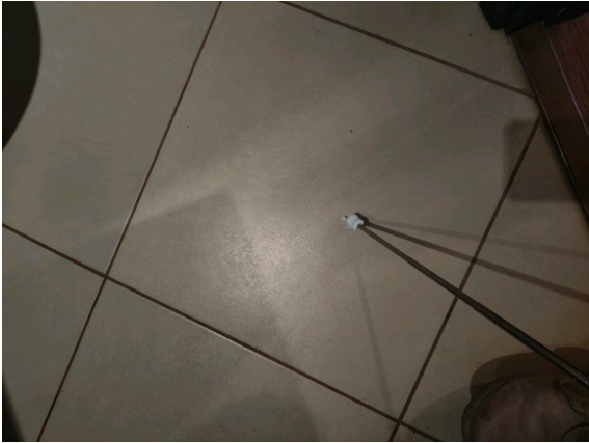
| OBSERVACIÓN<br>N°37 | Recinto<br>Baño Principal | Criterio<br><b>IMPORTANTE</b> |

| Elemento | Piso | Hallazgo | Sopladura |

| Observación | Cerámica soplada |

| Recomendación | La única solución es cambiar la cerámica |

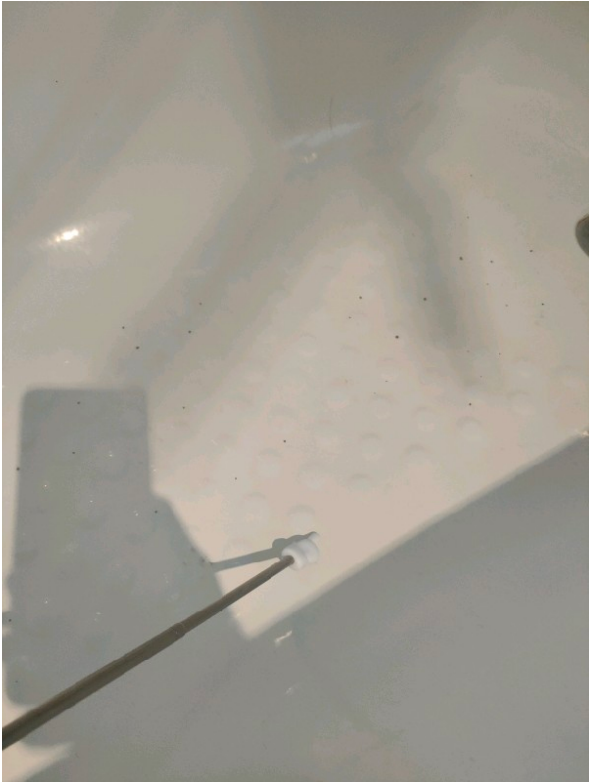
| OBSERVACIÓN<br>N°38 | Recinto<br>Baño Principal | Criterio<br><b>ESTÉTICA</b> |

| Elemento | Tina | Hallazgo | Mancha |

| Observación | Pintura y manchas en la tina |

| Recomendación | No se recomiendan reparaciones en la tina ya que duran poco. Se debe cambiar la tina. |

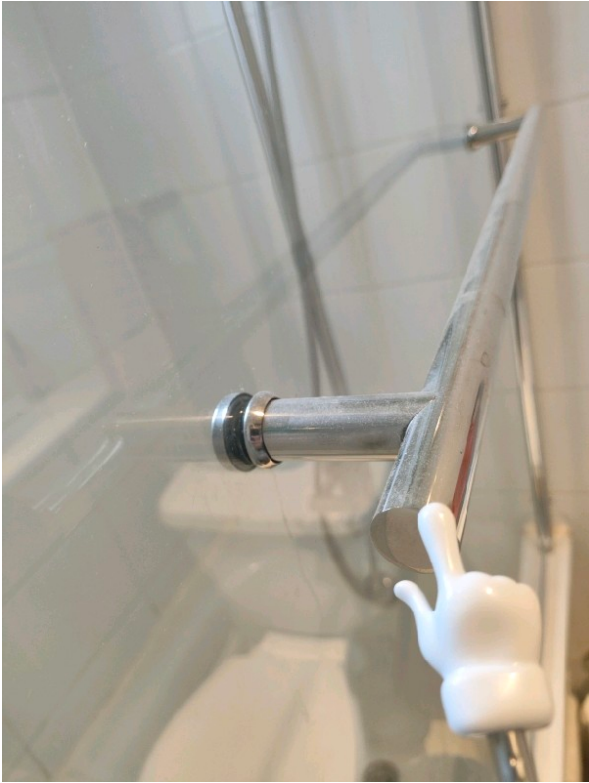
| OBSERVACIÓN<br>N°39 | Recinto<br>Baño Principal | Criterio<br><b>ESTÉTICA</b> |

| Elemento | Tina | Hallazgo | Suciedad |

| Observación | Tirador sucio |

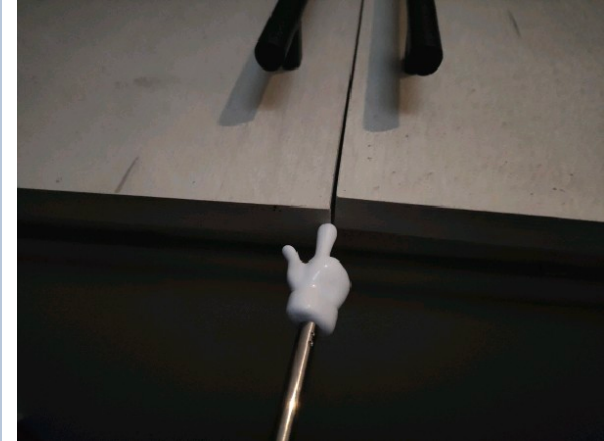
| OBSERVACIÓN<br>N°40 | Recinto<br>Baño 2 | Criterio<br><b>IMPORTANTE</b> |

| Elemento | Mueble | Hallazgo | Desnivel |

| Observación | Puertas de mueble de baño desalineadas |

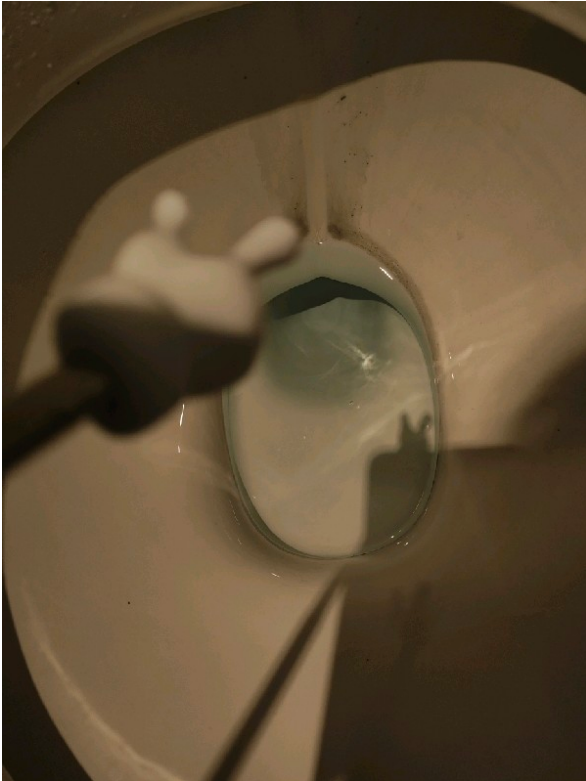
| OBSERVACIÓN<br>N°41 | Recinto<br>Baño 2 | Criterio<br><b>IMPORTANTE</b> |

| Elemento | WC | Hallazgo | Filtración |

| Observación | Kit mal instalado, genera filtración constante hacia el wc. Se presencia hilo de agua |

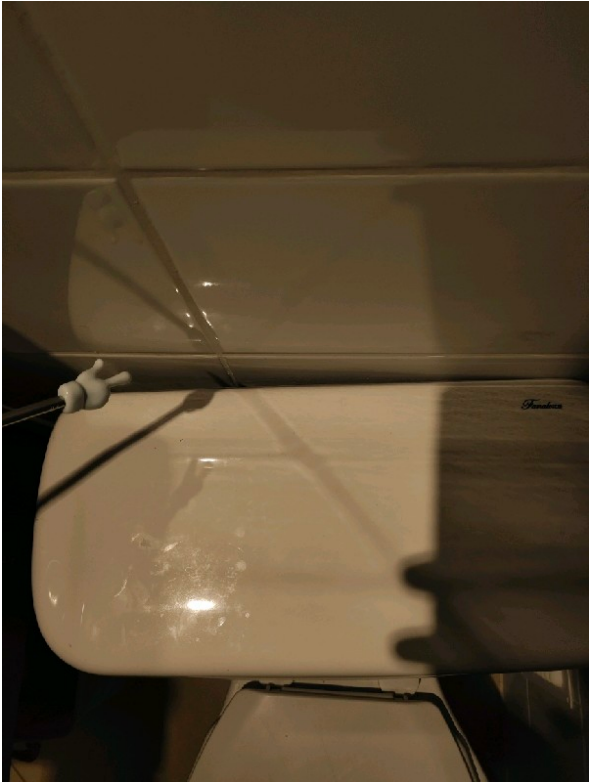
| OBSERVACIÓN<br>N°42 | Recinto<br>Baño 2 | Criterio<br><b>IMPORTANTE</b> |

| Elemento | WC | Hallazgo | Descuadre |

| Observación | Wc descuadrada con el muro |

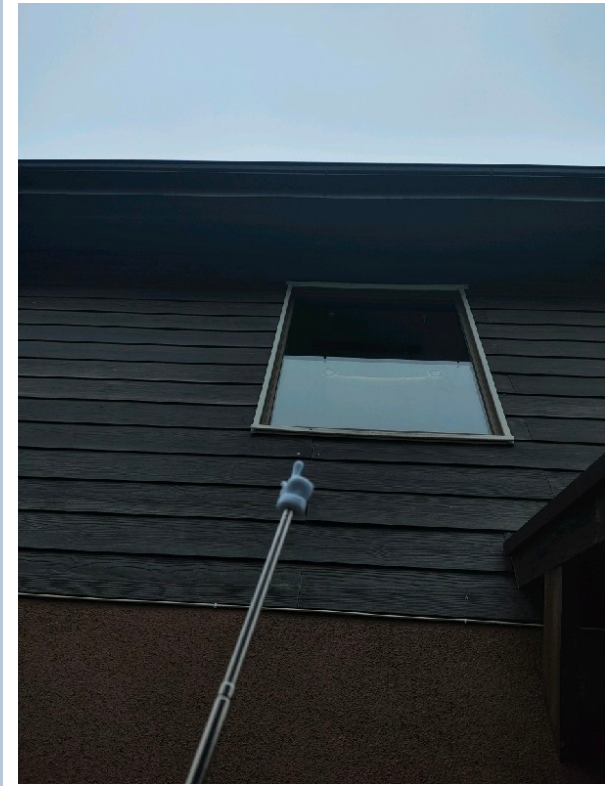
| OBSERVACIÓN<br>N°43 | Recinto<br>Fachada | Criterio<br>ESTÉTICA |

| Elemento | Muro | Hallazgo | Mala terminación |

| Observación | Tornillos en la siding | | |

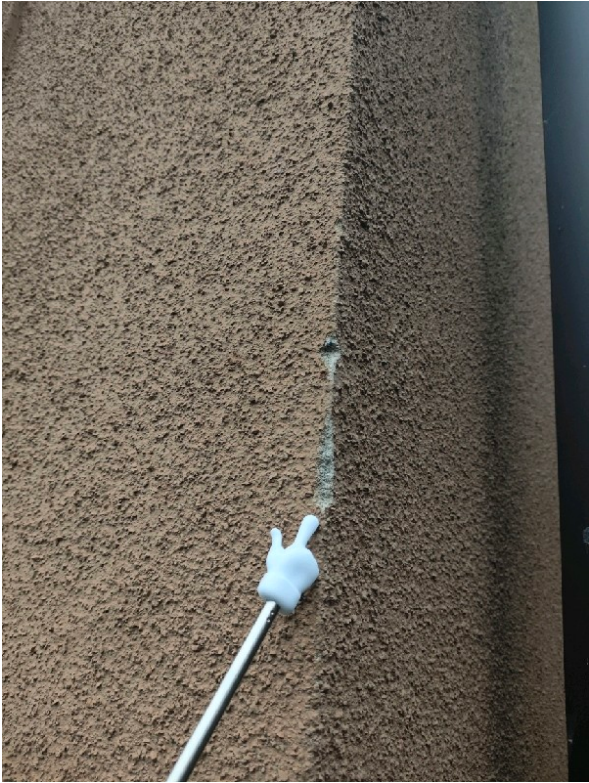
| OBSERVACIÓN<br>N°44 | Recinto<br>Fachada | Criterio<br><b>ESTÉTICA</b> |

| Elemento | Muro | Hallazgo | Piquete |

| Observación | Esquina con piquete |
