# INFORME TÉCNICO

## DE INSPECCIÓN DE INMUEBLE

| Dirección | 30 Norte 456 |
| Comuna | Talca |

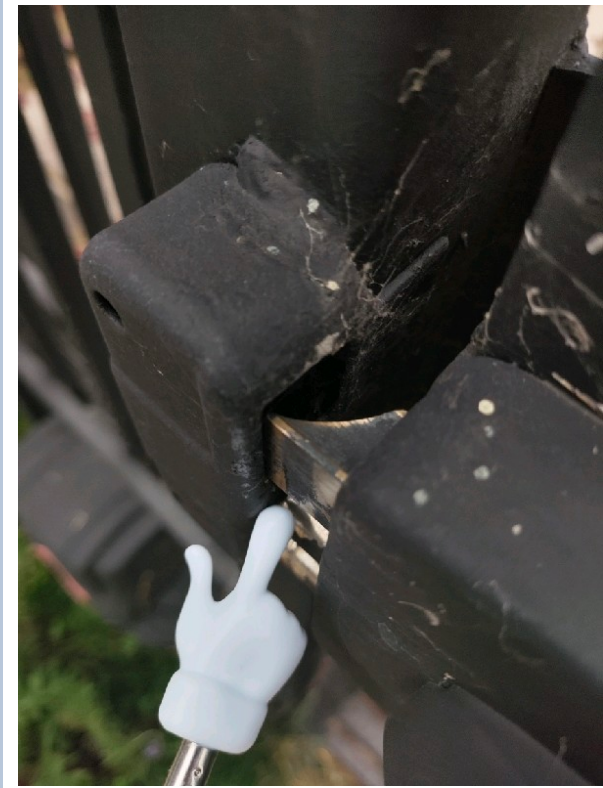
| OBSERVACIÓN<br>N°45 | Recinto<br>Exterior | Criterio<br><b>GRAVE</b> |

| Elemento | Reja | Hallazgo | Mal funcionamiento |

| Observación | Pasador principal apenas pasa. Puede vulnerarse fácil |

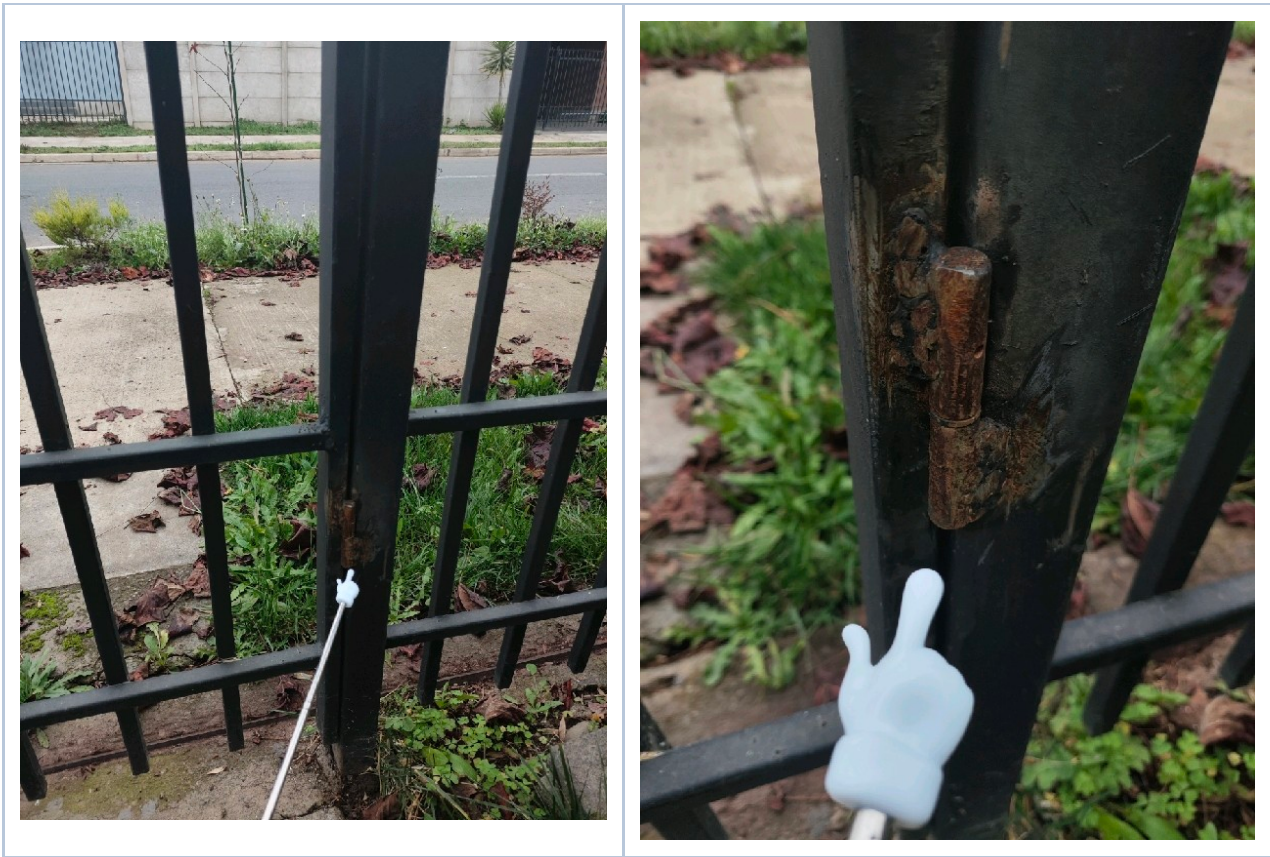
| OBSERVACIÓN<br>N°46 | Recinto<br>Exterior | Criterio<br><b>IMPORTANTE</b> |

| Elemento | Reja | Hallazgo | Mal funcionamiento |

| Observación | Bisagra en mal estado | | |

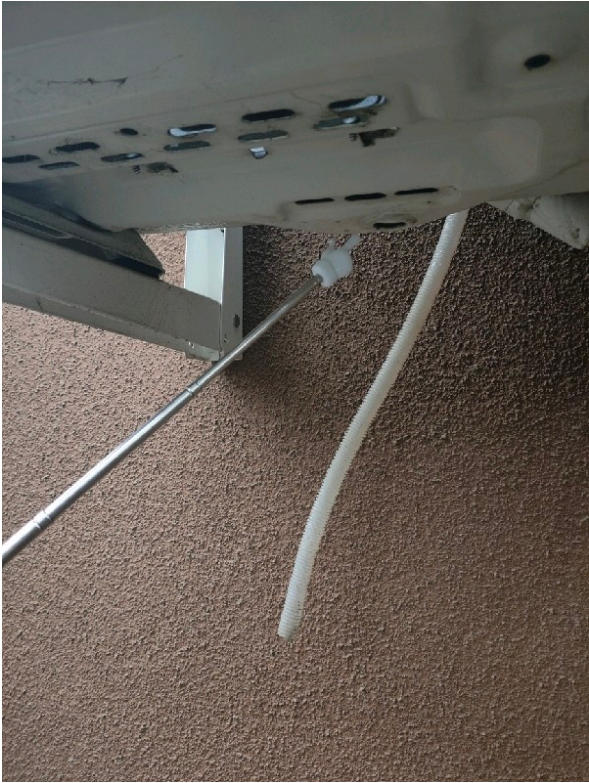
| OBSERVACIÓN<br>N°47 | Recinto<br>Exterior | Criterio<br><b>IMPORTANTE</b> |

| Elemento | Aire acondicionado | Hallazgo | Falta de elemento |

| Observación | Desagüe mal ejecutado, queda gotera |

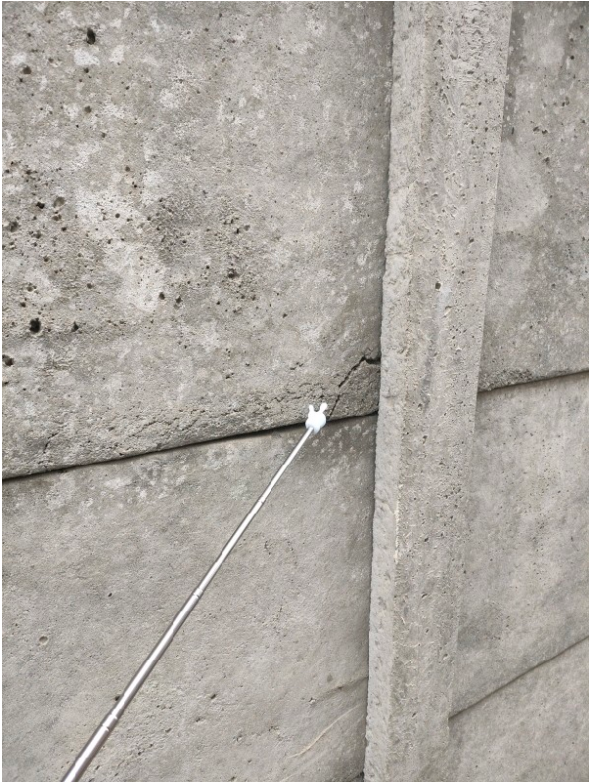
| OBSERVACIÓN<br>N°48 | Recinto<br>Exterior | Criterio<br><b>ESTÉTICA</b> |

| Elemento | Pandereta | Hallazgo | Grieta |

| Observación | Fisura notable |

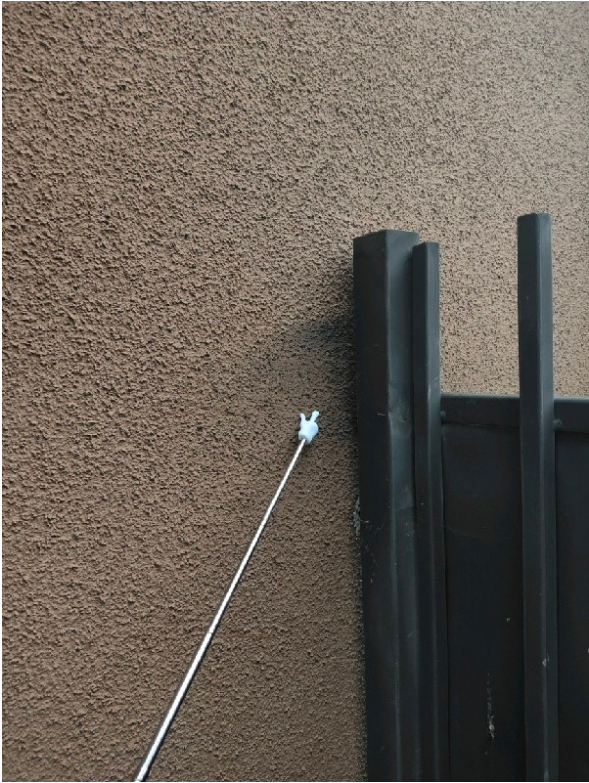
| OBSERVACIÓN<br>N°49 | Recinto<br>Exterior | Criterio<br><b>ESTÉTICA</b> |

| Elemento | Rejilla | Hallazgo | Mancha |

| Observación | Mancha de pintura sobre muro fachada |

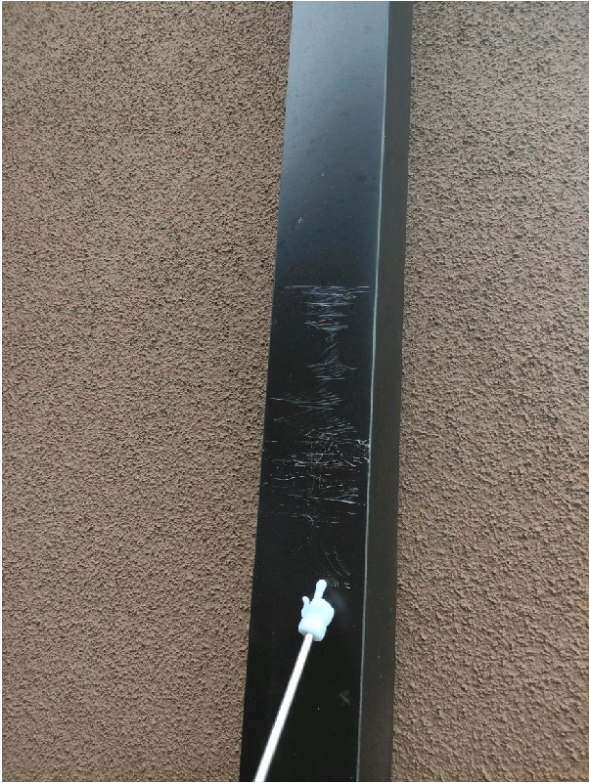
| OBSERVACIÓN<br>N°50 | Recinto<br>Exterior | Criterio<br><b>ESTÉTICA</b> |

| Elemento | Canaleta | Hallazgo | Rayado |

| Observación | Rayaduras |
